PROCESO DE INTERVENCIÓN DE DOS SILLONES FRAILEROS DEL SIGLO XVI PERTENECIENTES A FERNANDO DE LOAZES, DEL PATRONATO HISTÓRICO - ARTÍSTICO DE LA CIUDAD DE ORIHUELA

Elisa Martínez Zerón

Resumen: Estudio técnico del estado de conservación y proceso de intervención de dos sillones fraileros del siglo XVI propiedad del Patronato Histórico-Artístico de Orihuela que pertenecieron a don Fernando de Loazes y la Orden de Predicadores.

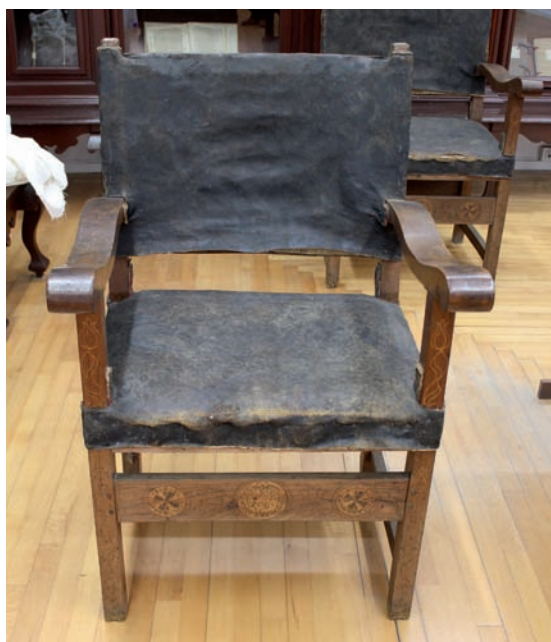
Fig. 1. Sillón frailer 1, estado inicial. Sala Histórica Biblioteca Pública Fernando de Loazes.
Foto: Elisa Martínez Zerón.

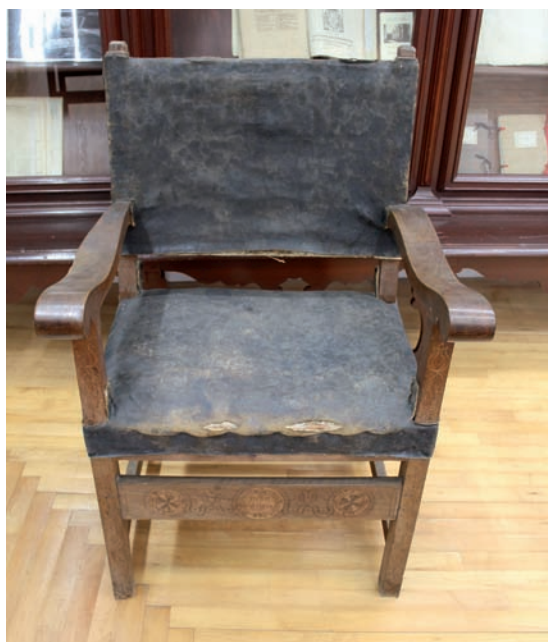
Fig. 2. Sillón frailer 2, estado inicial. Sala Histórica Biblioteca Pública Fernando de Loazes.
Foto: Elisa Martínez Zerón.

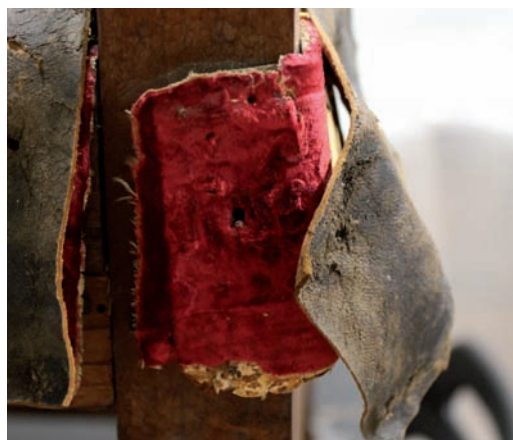
El tapizado original estaba realizado en terciopelo rojo, como indican los restos de tejido que se aprecian en los ribetes extremos de la tapicería en asiento y respaldo (Fig. 9).

Fig. 9. Detalle del terciopelo restante tras la intervención previa a la actual. Foto: Elisa Martínez Zerón.

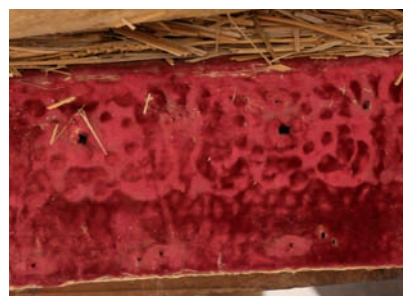
Fig. 11. Detalle de la zona restante de terciopelo con las marcas de las guarniciones metálicas originales. Foto: Elisa Martínez Zerón.

La clavazón de la tapicería, estaría realizada con gabarros⁴ grandes circulares de bronce así como guarniciones⁵ ornamentales rectangulares horadadas de bronce, actualmente desaparecidas. Podemos confirmar esto gracias a los grandes orificios encontrados en la estructura bajo la actual tapicería y las marcas en el terciopelo de los bordes (Fig. 11).

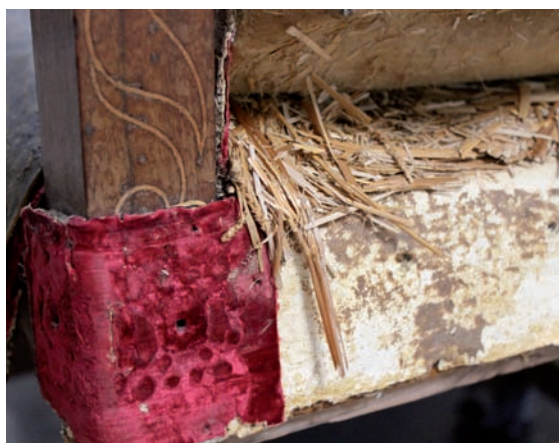
Se varió por completo la tipología y estética propia de los sillones fraileros del siglo XVI, añadiendo relleno de paja en el asiento (Fig. 12) y tapizando de manera muy rudimentaria con un cuero negro que nada tiene que ver con la estética original, cometiendo así un falso histórico, además de perjudicar la estructura de madera con una clavazón de pequeños

Fig. 12. Detalle de los restos de terciopelo original cortado y la paja que se introdujo como relleno.
Foto: Elisa Martínez Zerón.

Las piezas presentaban todo el terciopelo de la tapicería original totalmente cortado (Fig. 12) dejando solo las zonas que estaban adheridas al resto de capas. Se rellenó el sillón con paja, cuando el tapizado original no contemplaba relleno; se eliminaron todos los gabraotes y guarniciones ornamentales de bronce y se claveteó (Fig. 13) con clavos normales por toda la estructura de las piezas incluso en sitios en los que no deberían estar con el único fin de fijar la nueva tapicería. Se añadió otro cuadro de refuerzo en el asiento realizado en madera de conífera.

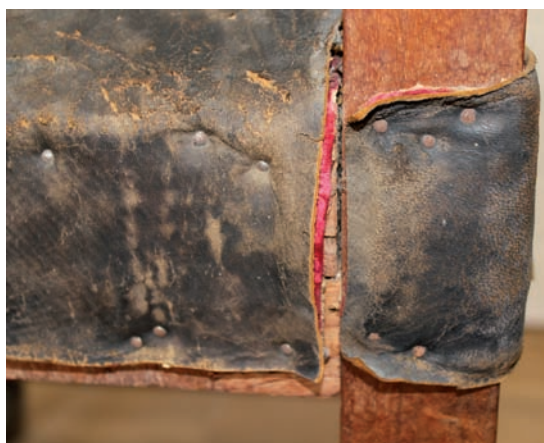
Fig. 13. Detalle del tapizado posterior en cuero con clavos inadecuados. Foto: Elisa Martínez Zerón.

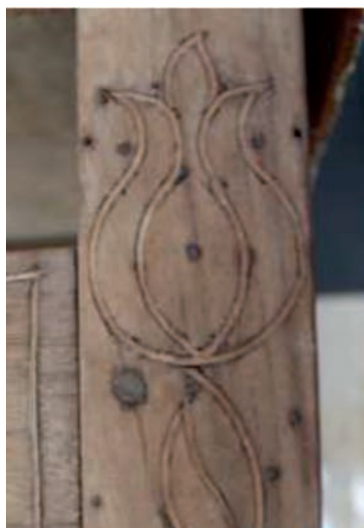
También se rellenaron los orificios de carcoma con una cera coloreada (Fig. 14) que con el paso del tiempo se ha convertido en negra y ha migrado en su parte grasa coloreando todo el perímetro de los orificios en la madera, alterando de esta forma la lectura de la ornamentación en taracea original. La intervención se ha hecho más evidente que la propia pieza.

Fig. 14. Detalle de orificios de carcoma rellenos de cera. Foto: Elisa Martínez Zerón.

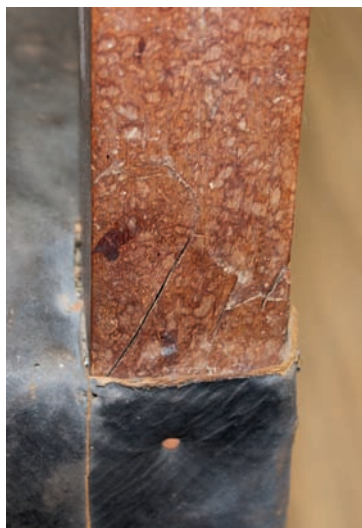
- La madera presenta un oscurecimiento natural e irreversible propio del proceso de oxidación del material.
- Fisuras y grietas (Fig. 15) en algunas partes de la estructura por la presión generada por el peso soportado en los puntos de unión de respaldo y asiento.
- Faltantes de soporte en los finales de las patas, uno de los reposabrazos y un travesaño de refuerzo (Fig. 16) fruto del ataque severo de insectos xilófagos, se trata de *anobium punctatum* (carcoma común). En el caso del reposabrazos probablemente el faltante esté generado por algún golpe fuerte ya que la madera tiene un patrón

Fig. 15. Detalle de fisura en la estructura y manchas de agua. Foto: Elisa Martínez Zerón.

Se han rellenado tanto estos orificios, como otras grietas y fisuras con la resina epoxi de conservación para madera (Fig. 49) que tiene las mismas propiedades físicas respetando el original.

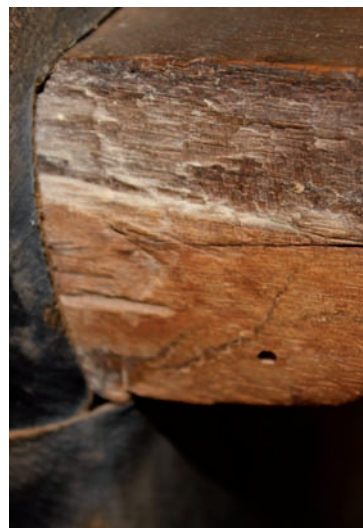
Fig. 16. Detalle de rotura en el reposabrazos. Foto: Elisa Martínez Zerón.

Los injertos de faltantes de soporte tanto en el reposabrazos (Fig. 30-34), en las patas como en los nudos saltadizos, se han realizado mediante una resina epoxi de conservación formulada ex profeso para emular las características físicas de la madera.

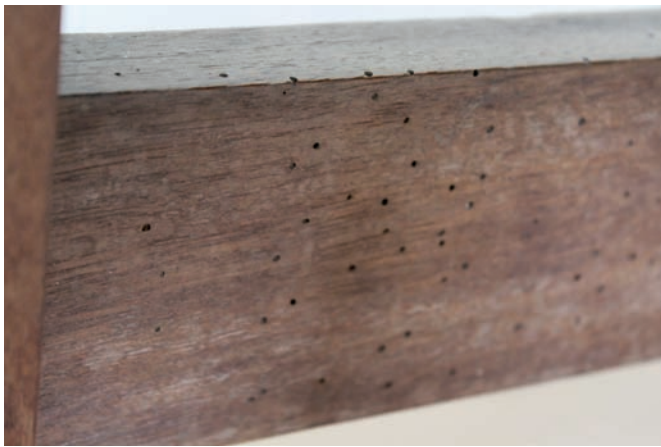
de corte astillado. Este ataque continuado se localiza en ambas piezas en las zonas media y baja (Fig. 17), y ha creado galerías que debilitan la resistencia estructural de la madera.

Fig. 17. Detalle de ataque de insectos xilófagos. Foto: Elisa Martínez Zerón.

La estructura lúnea de los sillones presentaba un severo ataque de insectos xilófagos, para acabar con él y proteger la madera de futuros ataques se ha aplicado mediante impregnación a brocha e inyección, orificio por orificio, un desinsectante curativo-protectivo (Fig. 27) en base disolvente cuyo principio activo es la permetrina que acaba con la plaga por intoxicación neurotóxica.

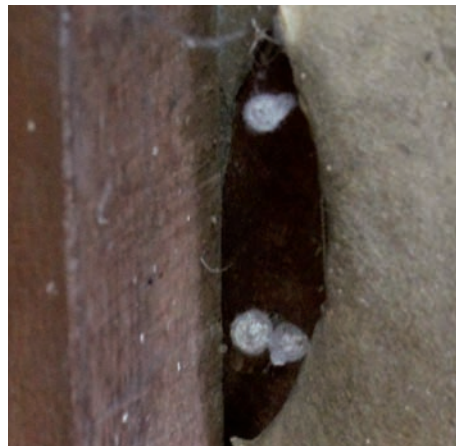
Fig. 18. Detalle de huevos de araña en la zona inferior del asiento. Foto: Elisa Martínez Zerón.

En primer lugar, se realizó una limpieza en profundidad de la suciedad depositada en todas las zonas mediante aspiración y brocha y se eliminaron todas las colonias de huevos de araña y telarañas, aspirando también toda la suciedad dentro de las bases de los asientos, con mucho polvo y serrín acumulados, residuo del ataque de xilófagos.

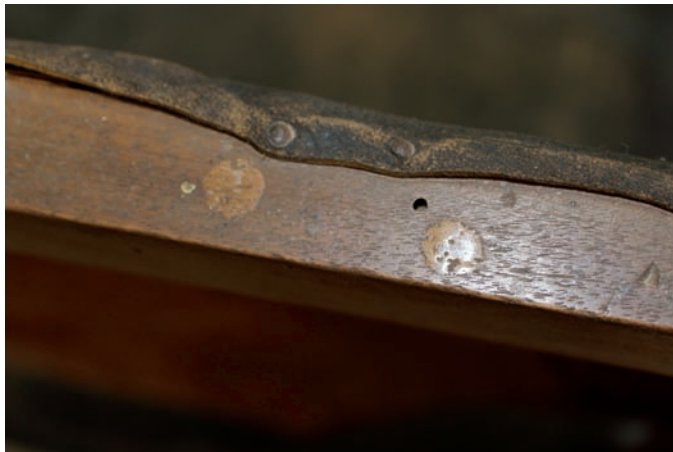
La superficie de la madera presenta marcas de gotas en el acabado, probablemente le cayese agua directamente en algún momento de su historia y gotas de cera (Fig. 19), algo común dado que en esa época se iluminaba con velas las estancias.

Fig. 19. Detalle de las gotas de cera. Foto: Elisa Martínez Zerón.

En primer lugar, se eliminaron las numerosas gotas de cera en toda la superficie mediante ligera presión con el bisturí. (Fig. 25). A continuación se comenzó la limpieza físico-química⁷ de la madera. En primer lugar, se realizó una limpieza de la suciedad superficial ambiental depositada mediante hisopo y una solución polar acuosa, aclarándose en este paso la madera considerablemente al eliminarse todos los restos de barnices, ceras oxidadas y betún.

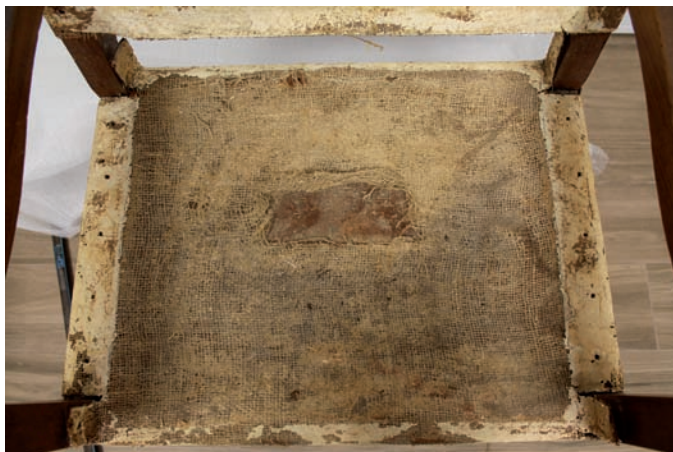
Las capas del tapizado se encuentran también bastante deterioradas. Presentan manchas de diferente naturaleza en las piezas de cuero, gran desadhesión de estratos y faltante de soporte. Así mismo en una de ellas ha desaparecido el estrato de piel de cordero también y presentan rotos en esta capa y en la de arpillera (Fig. 20).

Fig. 20. Detalle del desgarro en la capa de arpillera del asiento. Foto: Elisa Martínez Zerón.

Las zonas desadheridas de las capas del tapizado de los respaldos y la zona de arpillera del asiento del sillón 2, se unieron con un adhesivo de conservación termofusible reversible con calor (Fig. 28 y 29), que se fija mediante calor y presión.

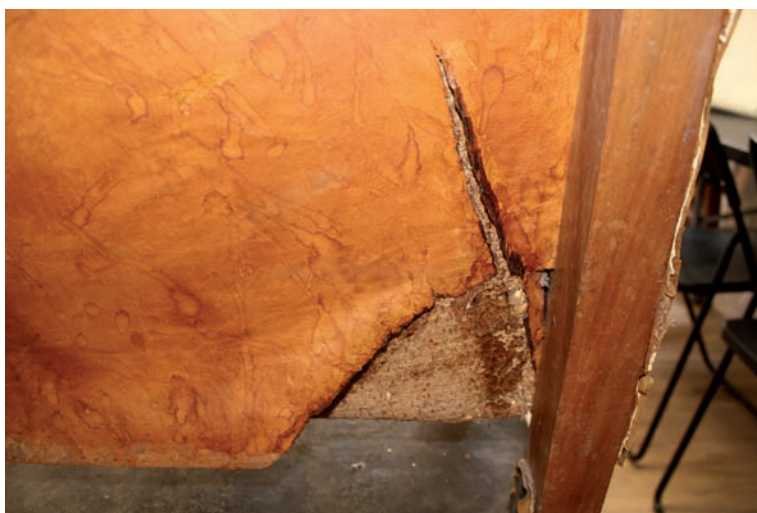
Fig. 21. Detalle del respaldo en el que se aprecian manchas, un corte y desadhesión de estratos. Foto: Elisa Martínez Zerón.

La piel vacuna gruesa que funciona como base de los asientos está desclavada y ha cedido. Con el paso del tiempo se ha deshidratado en extremo y se encuentra muy rígida y friable (Fig. 21).

Este es un deterioro irreversible, no es posible devolver a la piel su forma originaria en este caso. Por último, faltan las terminaciones metálicas de bola de bronce del respaldo y las guarniciones caladas del asiento están desaparecidas.

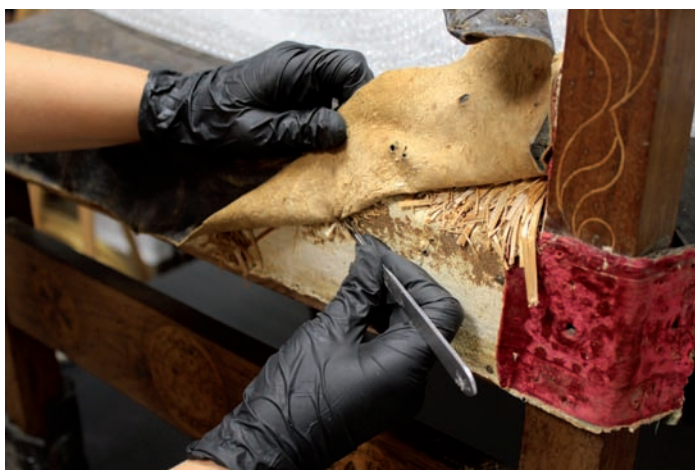
Fig. 22. Detalle del proceso de eliminación del tapizado no original.
Foto: Elisa Martínez Zerón.

A continuación, se procedió a uno de los procesos más costosos, el desmontaje de toda la intervención de tapizado previa (Fig. 22). Se realizó mediante una desclavadora, alicates y bisturí, interponiendo entre estos y la obra una pieza de espuma inerte para amortiguar la fuerza y evitar nuevas marcas en la madera de soporte.

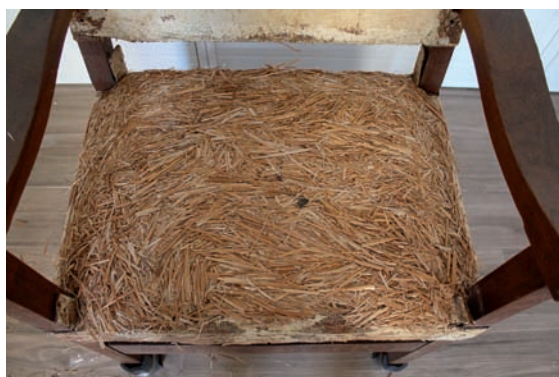
Fig. 23. Relleno no original de paja común. Foto: Elisa Martínez Zerón.

Una vez eliminada toda la primera capa de cuero tintado en negro, se descubrió una gruesa capa de un relleno en paja no original (Fig. 23), ubicado directamente encima del tapizado original, en el estrato de arpillera ya que se había cortado la tapicería de terciopelo superior. La paja fue retirada en ambos casos mediante aspiración, sin embargo, el aspecto en el tapizado original de cada sillón no era el mismo.

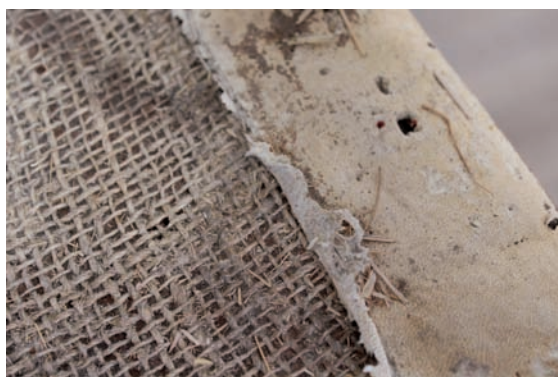
Fig. 24. Aspecto del asiento del sillón 2 sin los estratos de terciopelo y piel de cordero.
Foto: Elisa Martínez Zerón.

Fue en este momento en el que se pudo documentar adecuadamente la tipología original de tapizado, carente de relleno y ceñida en los laterales mediante costuras planas de hilo de algodón y gabarotes como muestran los grandes orificios que perforan todos los estratos hasta la estructura de nogal (Fig. 24).

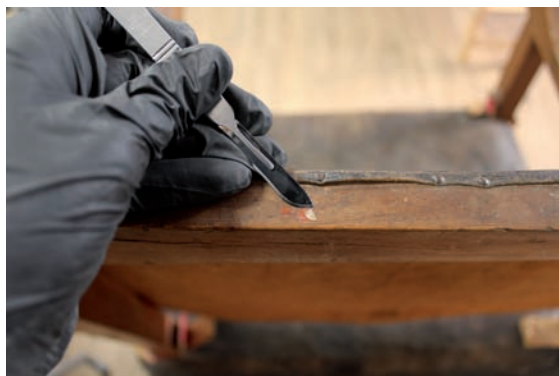
Fig. 25. Eliminación gotas de cera.
Foto: Elisa Martínez Zerón.

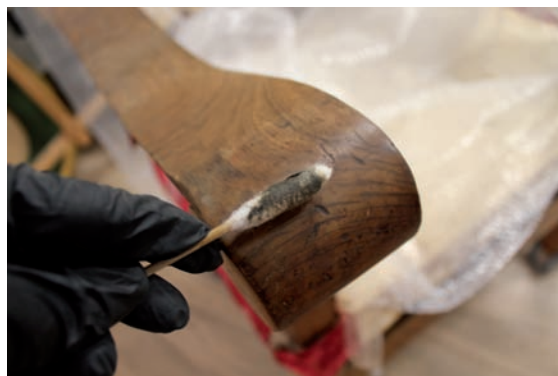
Fig. 26. Aspecto del asiento del sillón 2 sin los estratos de terciopelo y piel de cordero.
Foto: Elisa Martínez Zerón.

Tras este proceso se realizó una segunda limpieza con diferentes mezclas de disolventes orgánicos (Fig. 26) para eliminar los estratos de barniz aplicados irregularmente y algunas capas de ceras coloreadas que con el paso del tiempo se han oxidado, confiriendo a las piezas un aspecto muy oscurecido que dista de su apariencia original, ya que la madera de nogal tiene un tono dorado. Se ha conseguido recuperar el aspecto luminoso de la madera original eliminando todos los restos pegajosos de sustancias aplicadas con la intención de recuperar el brillo, que con el paso del tiempo han conseguido el efecto contrario en las piezas.

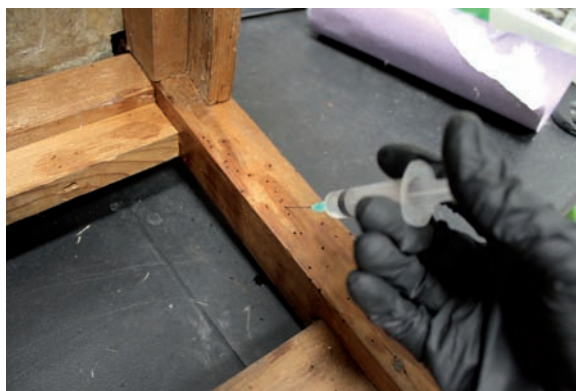
Fig. 27. Detalle del proceso de desinsectación mediante inyección.
Foto: Elisa Martínez Zerón.

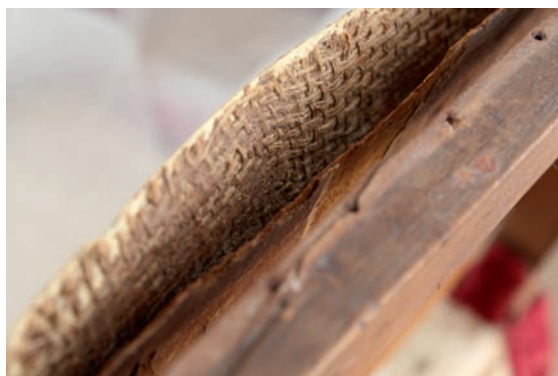
Fig. 28. Detalle de los estratos del respaldo desadheridos. Foto: Elisa Martínez Zerón.

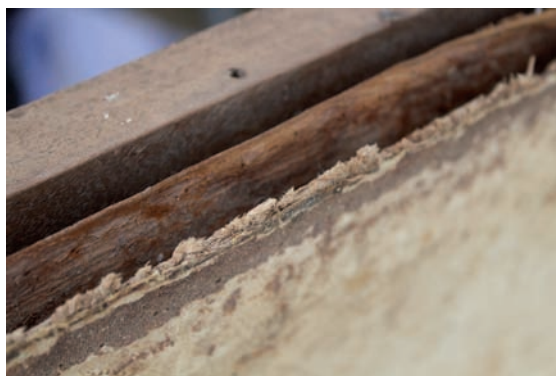
Fig. 29. Detalle de los estratos del respaldo adheridos una vez finalizado el proceso.
Foto: Elisa Martínez Zerón.

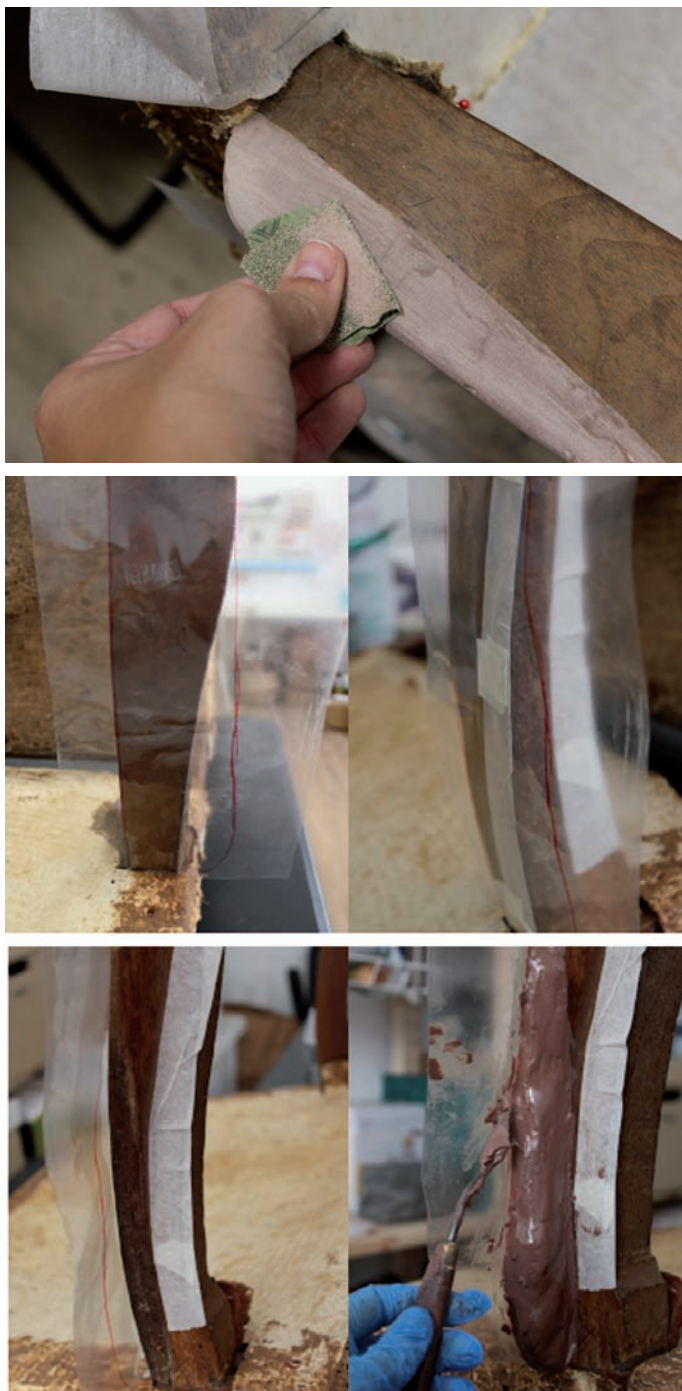
Fig. 30, 31, 32, 33, 34. Detalles proceso de reconstrucción volumétrica. Foto: Elisa Martínez Zerón.

En el caso del reposabrazos, al ser un fragmento de tamaño considerable, para seguir a la perfección la curvatura de la forma de torneado, se realizó una plantilla de acetato partiendo del otro reposabrazos y se construyó con la resina por capas, para no añadir exceso de peso y que no colapsase.

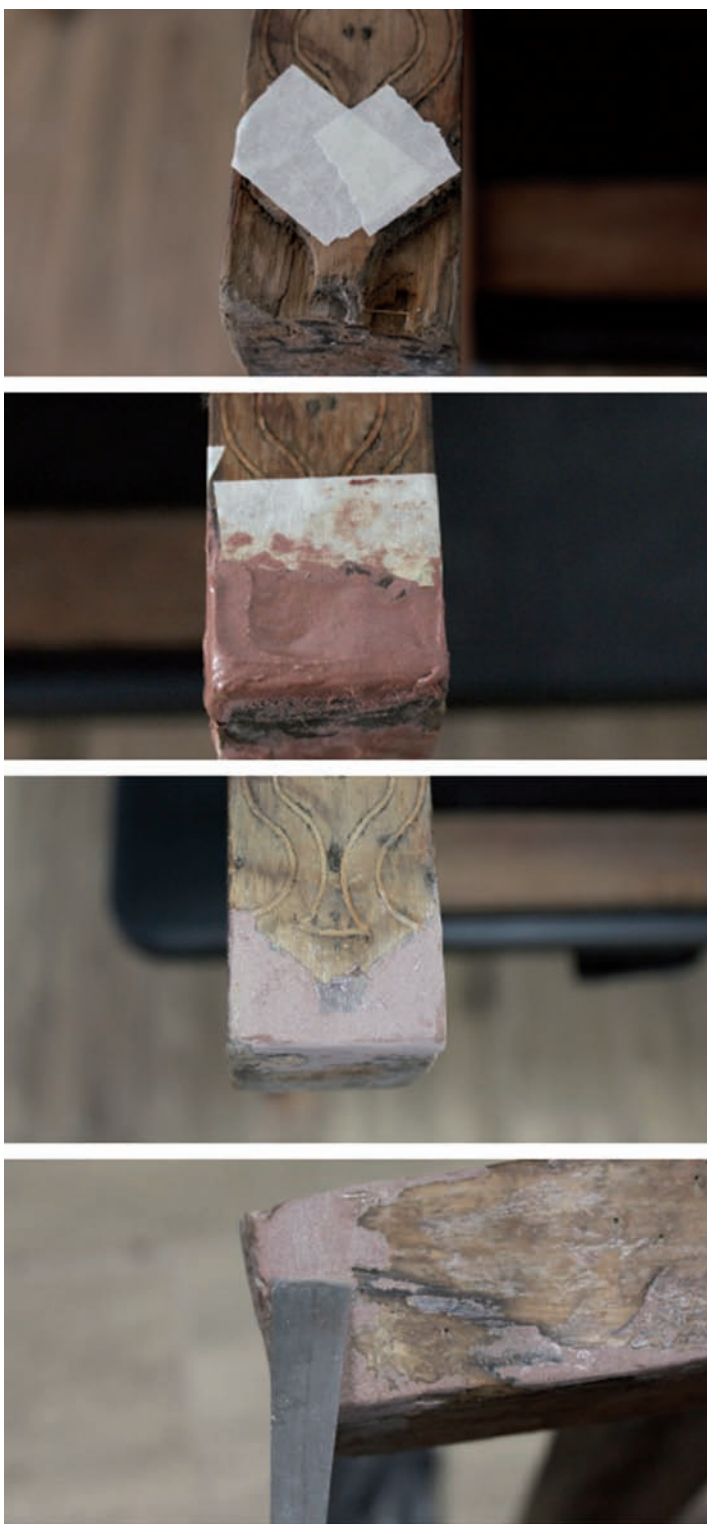
Fig. 35, 36, 37, 38. Detalles proceso de reconstrucción volumétrica de las patas.
Foto: Elisa Martínez Zerón.

Por último, una vez curada la resina, se han torneado con el formón todas las aristas de las patas que han sido reconstruidas (Fig. 35-38), y la forma del reposabrazos, acabando por lijar con distintos granos las piezas para terminar adecuadamente las superficies.

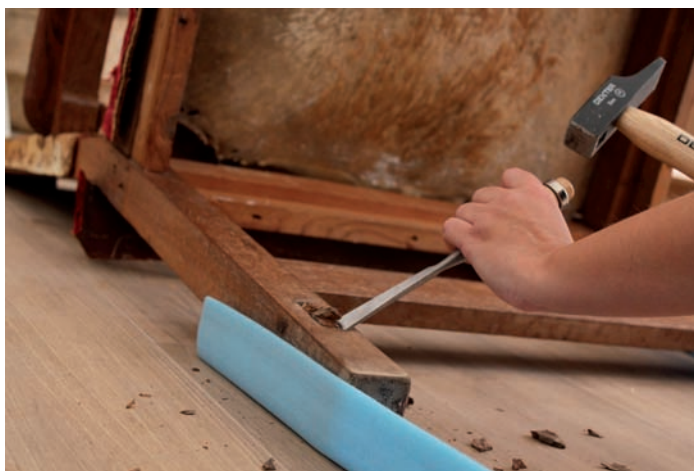
Falta uno de los travesaños de refuerzo lateral de las patas en uno de los sillones, y aparecen dos trozos astillados por causa de algún golpe grave.

Fig. 39. Detalle proceso de eliminación astillado de la espiga rota.
Foto: Elisa Martínez Zerón.

Se comenzó por eliminar las dos zonas astilladas de madera original y vaciar las cajas mediante formón y martillo (Fig. 39).

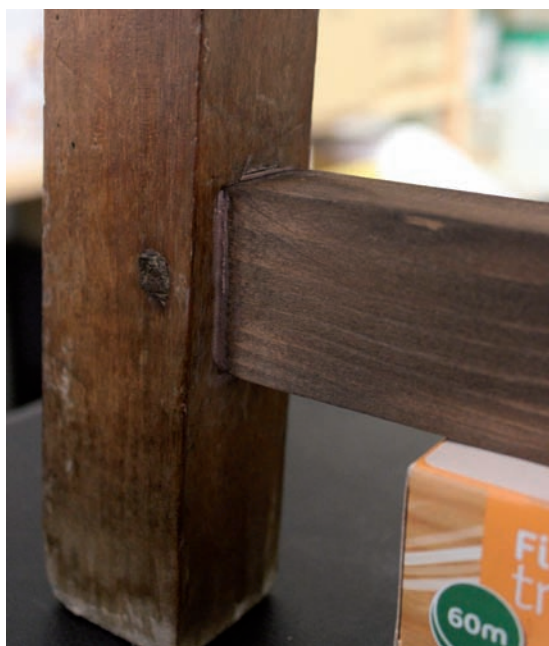
Fig. 40. Detalle proceso de eliminación astillado de la espiga rota. Foto: Elisa Martínez Zerón.

A continuación, una vez cortada y tintada la pieza de reposición, se rellenaron las cajas (Fig. 40) con resina epoxi de conservación formulada para madera y utilizando una calza y un nivel para asegurar la posición adecuada se colocó en su ubicación final.

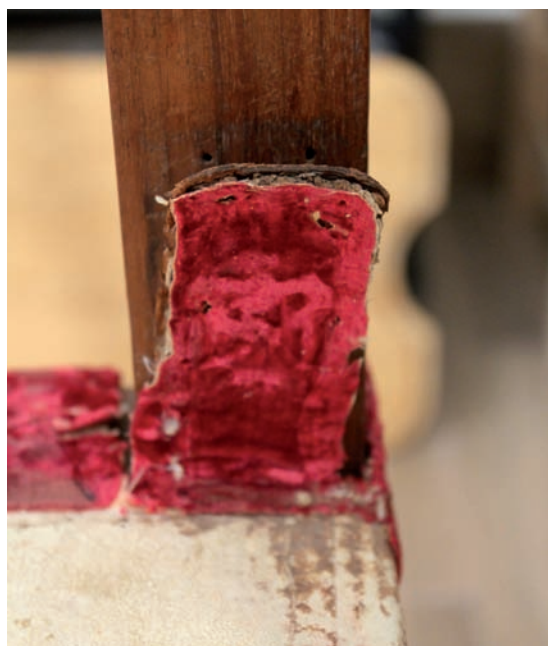
Fig. 41. Detalle adhesión de terciopelo original. Foto: Elisa Martínez Zerón.

Previo al tapizado nuevo, se fijaron mediante el mismo adhesivo de conservación reversible con calor los fragmentos de terciopelo original (Fig. 41), que estaban desadheridos, ya que son el único testimonio que ha llegado a nosotros de cómo pudo ser el tapizado original.

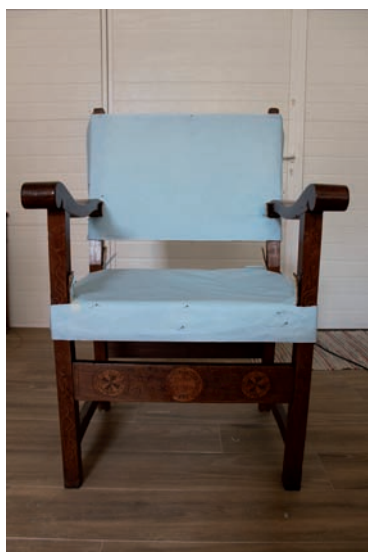
Fig. 42. Proceso de creación de patrones de tapizado a medida.
Foto: Elisa Martínez Zerón.

En primer lugar, se extrajeron los patrones en papel (Fig. 42) de respaldos y asientos para que todo el material que se generase se correspondiera exactamente con la forma original de la tapicería.

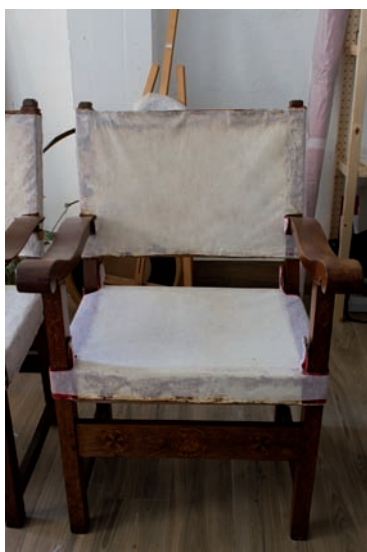
Fig. 43. Proceso de aplicación de estrato inerte te intervención.
Foto: Elisa Martínez Zerón.

Se pasaron estos cuatro patrones a un tejido de poliéster, que actuará como un forro protector inerte, un estrato de conservación que aísla el tapizado original formado por materiales de origen orgánico, impidiendo futuros ataques de xilófagos y depósitos de suciedad (Fig. 43).

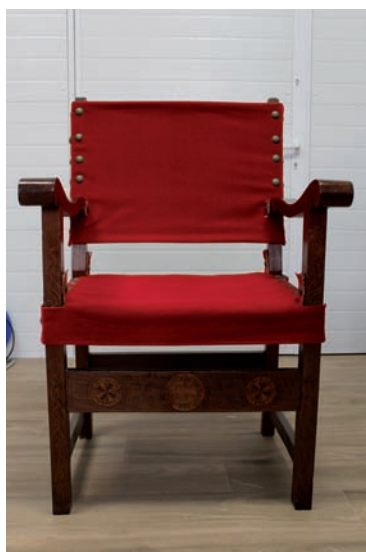
Fig. 44. Resultado del tapizado final. Foto: Elisa Martínez Zerón.

La capa de acabado de la tapicería nueva se ha realizado en terciopelo de algodón alemán de tono rojo (Fig. 44), con una tintada lo más similar posible al original (que debemos recordar que tiene un color envejecido por el paso del tiempo y los agentes externos a los que ha estado sometido como son los ciclos de variaciones de temperatura y humedad en los siglos de historia que reflejan). El criterio estético en todo momento ha sido el de

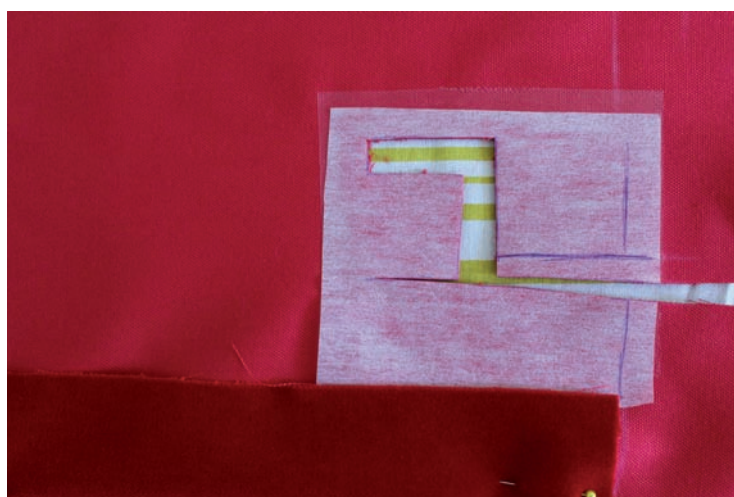
Fig. 45. Resultado del entelado de las zonas de corte directo en el tapizado.
Foto: Elisa Martínez Zerón.

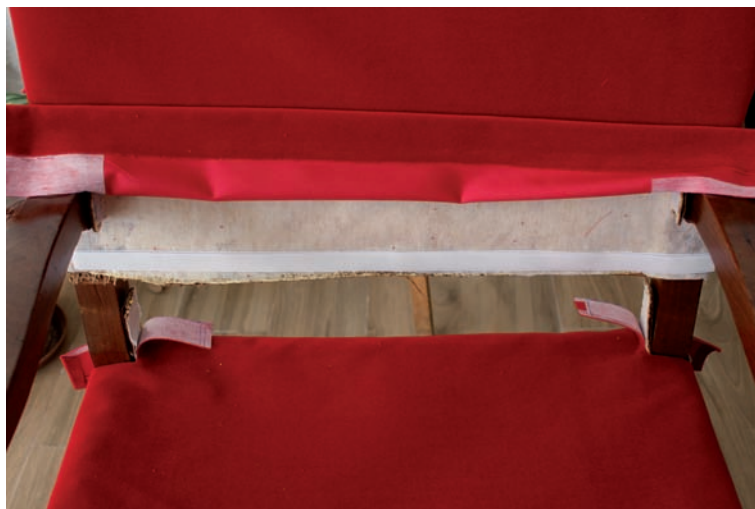
Fig. 46. Resultado del entelado de las zonas de corte directo en el tapizado.
Foto: Elisa Martínez Zerón.

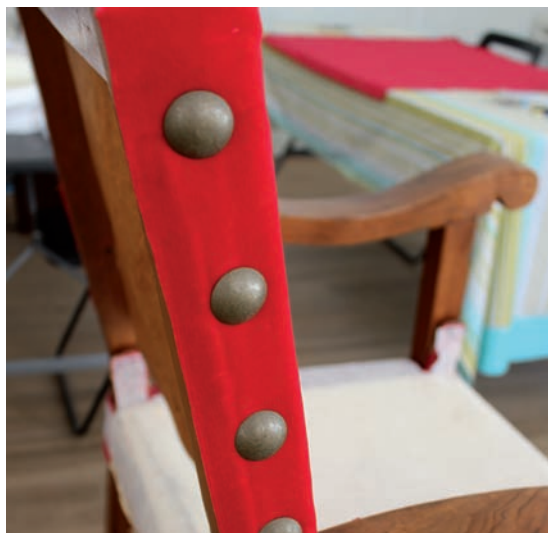
Fig. 47. Resultado de la clavazón provisional.
Foto: Elisa Martínez Zerón.

Al estar desaparecidas y no encontrar nuevas piezas de la suficiente calidad, se ha decidido adoptar una solución estética intermedia para no cometer un falso histórico ni desmerecer estas obras del siglo XVI mientras se localiza la solución idónea para realizar vaciados en bronce⁹.

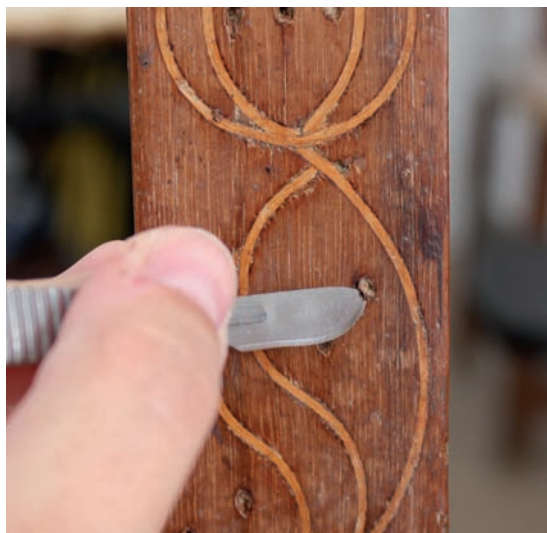
Fig. 48. Proceso de eliminación de cera de relleno en la madera. Foto: Elisa Martínez Zerón.

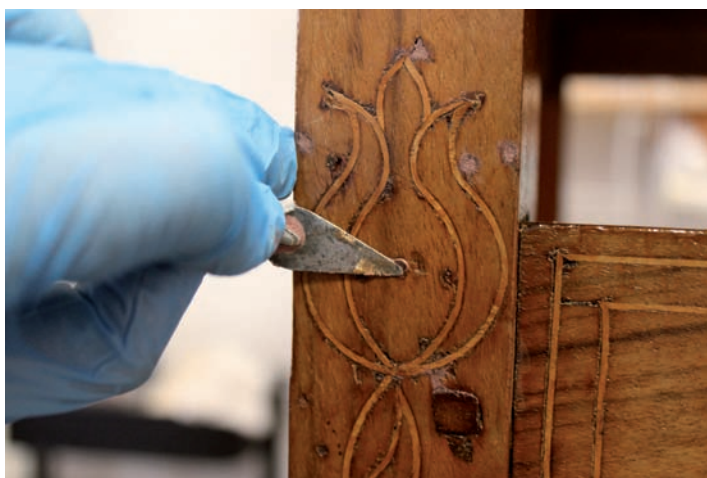
Fig. 49. Proceso de relleno de orificios fisuras y grietas. Foto: Elisa Martínez Zerón.

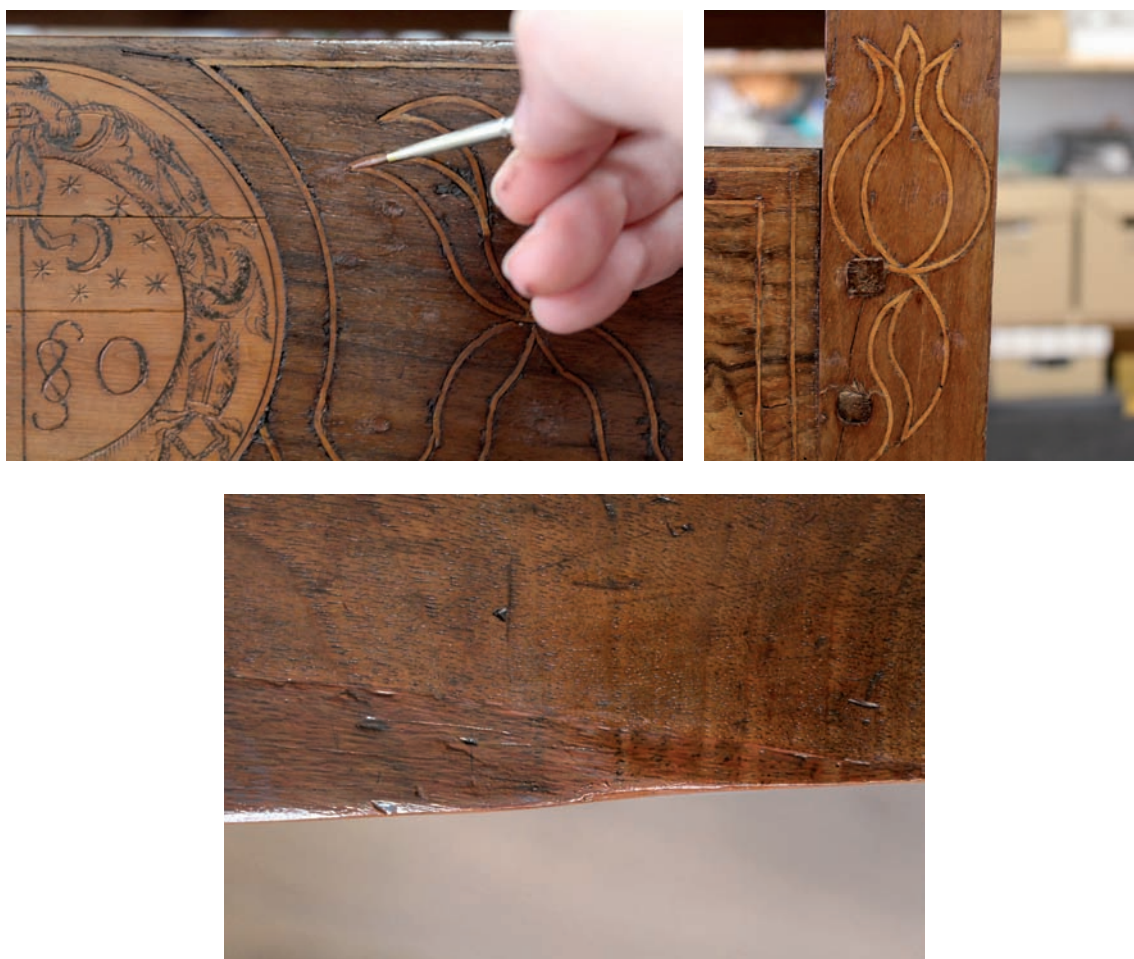
Fig. 50, 51, 52. Proceso de reintegración. Foto: Elisa Martínez Zerón.

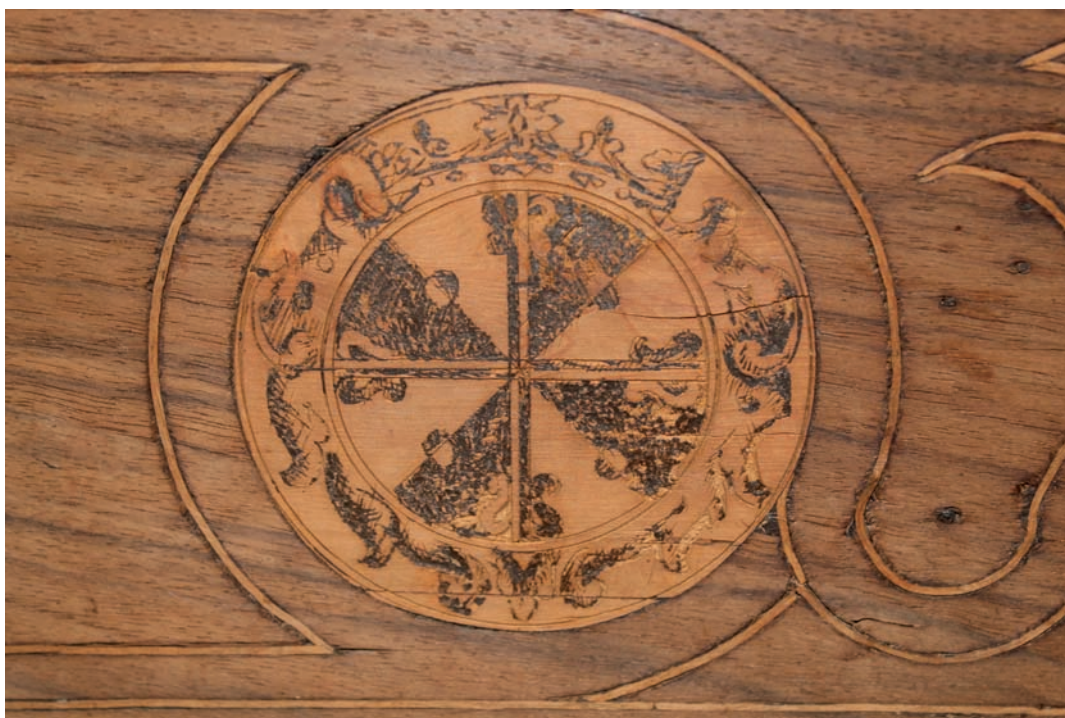
Debido al uso y el roce con las piernas, además de la humedad a la que han estado sometidas en algún momento de su historia, las zonas oscuras del esgrafiado de los escudos se han ido desgastando y perdiendo.

Fig. 53. Escudo dominico esgrafiado antes de la reintegración. Foto: Elisa Martínez Zerón.

En el caso de los escudos, se realizó una reintegración ilusionista mediante gouache y barnizado (Fig. 53, 54), asegurando su reversibilidad futura si varía para poder corregirla.

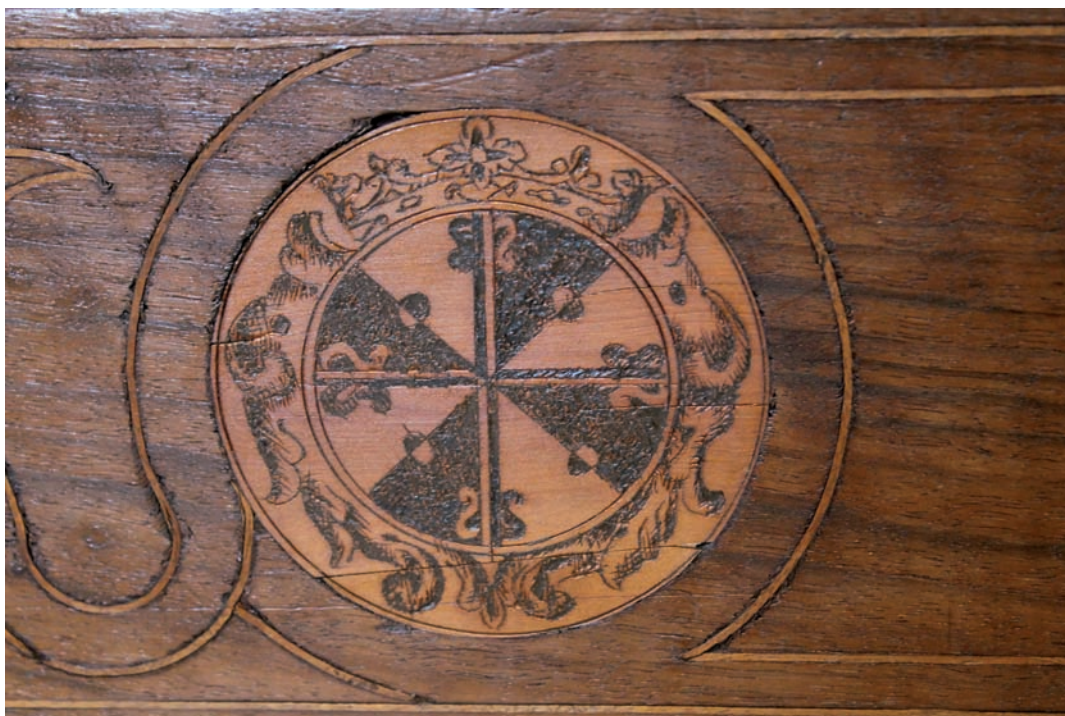
Fig. 54. Escudo dominico esgrafiado tras la reintegración. Foto: Elisa Martínez Zerón.

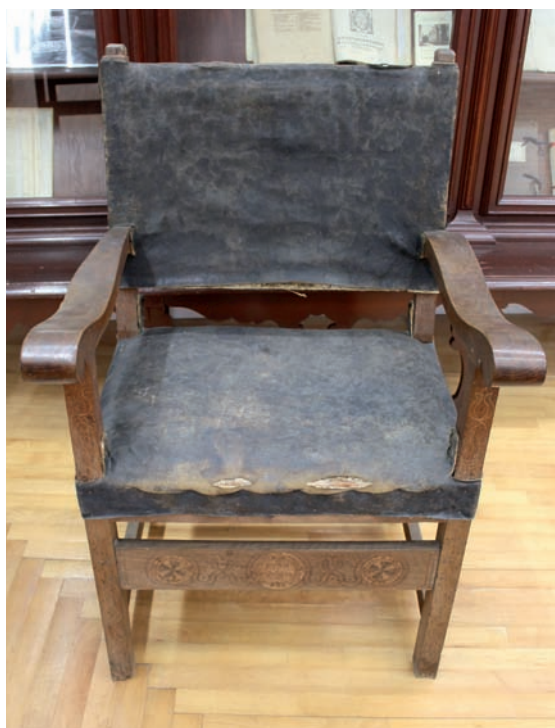
Fig. 55. Estado inicial sillón 2.
Foto: Elisa Martínez Zerón.

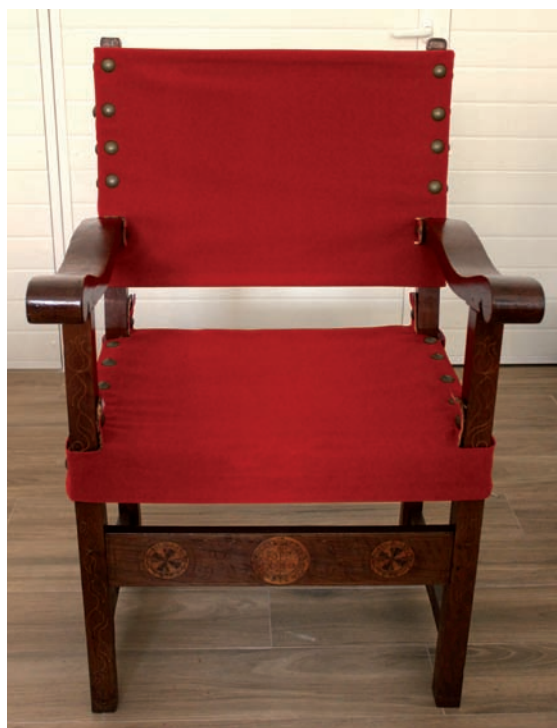
Fig. 56. Estado final sillón 2.
Foto: Elisa Martínez Zerón.
